CZĘŚĆ OPISOWA

*Termomodernizacja budynku sali gimnastycznej
Publicznej Szkoły Podstawowej w Przytyku*

*Piotr Kulkowski - rzeczoznawca kosztorysowy
upr.rzecz. 352/10, upr. bud. GP-III-7342/238/94*

14 marzec 2018

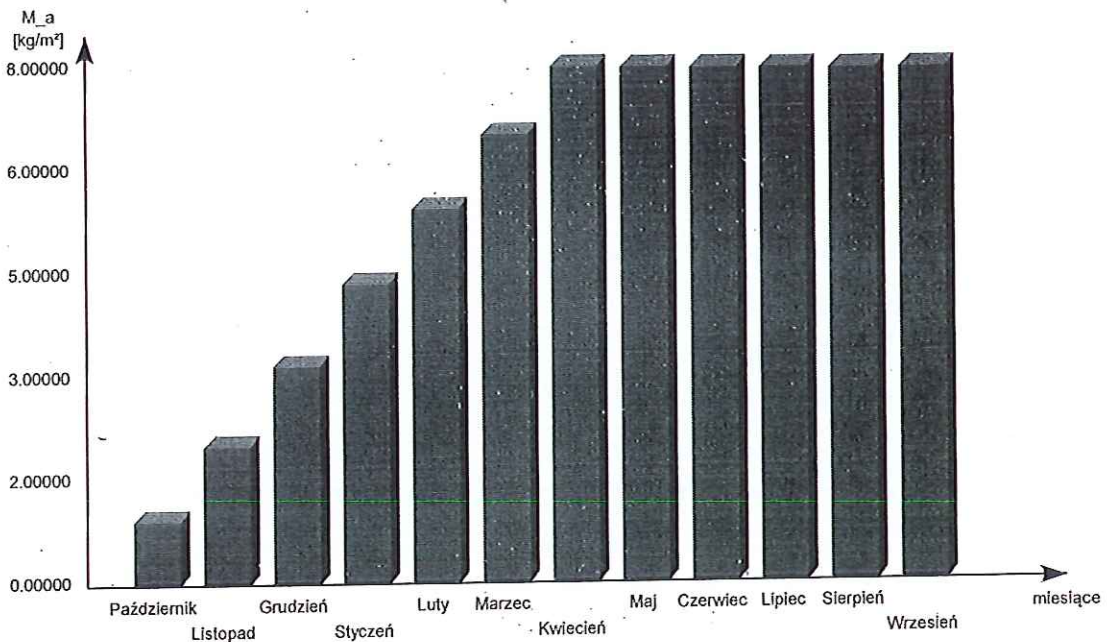
Wykresy dla powierzchni stykowej - 3. Beton z kruszywa wapiennego (1200) - Płyty wiórkowo-cementowe (600)

Wykres kondensacji międzywarstwowej

Wykres zakumulowanej ilości wilgoci

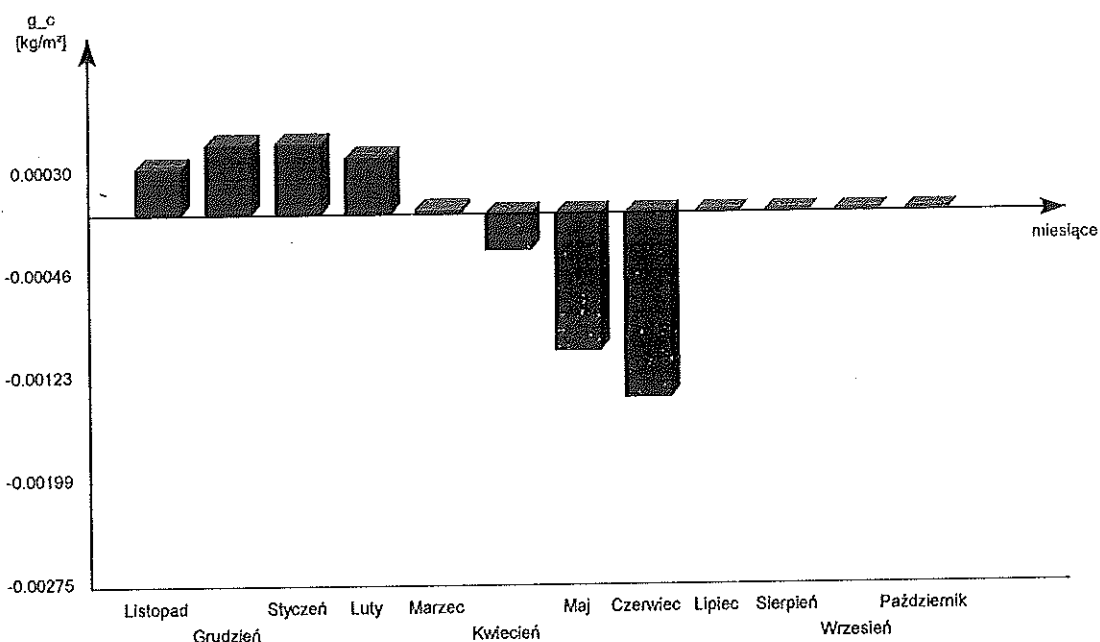
Wykresy dla powierzchni stykowej - 3: Papa bitumiczna - Styropapa Knau Therm Lamin Expert EPS 100-036 P/64, jednostronnie laminowana

Wyniki kondensacji międzywarstwowej		
W przegrodzie występuje wewnętrzna kondensacja pary wodnej, ale przewiduje się wyparowanie całego kondensatu podczas miesięcy letnich.		
Liczba powierzchni stykowych, na których wystąpiła kondensacja	1	
Opis powierzchni stykowych		
Powierzchnia stykowa	1	
Maksymalna kondensacja	0.00053 [kg/m ²]	
Miesiąc	Styczeń	
Kondensacja wystąpiła pomiędzy warstwami	Papa bitumiczna i Styropapa Knau Therm Lamin Expert EPS 100-036 P/64 jednostronnie laminowana	
Miesięczne strumienie kondensacji i akumulacji wewnątrz przegrody		
Miesiąc	g_c [kg/m ²]	M_a [kg/m ²]
Listopad	0.00035	0.00035
Grudzień	0.00053	0.00087
Styczeń	0.00053	0.00140
Luty	0.00043	0.00183
Marzec	0.00003	0.00187
Kwiecień	-0.00028	0.00159
Maj	-0.00103	0.00056
Czerwiec	-0.00138	0.00000
Lipiec	0.00000	0.00000
Sierpień	0.00000	0.00000
Wrzesień	0.00000	0.00000
Październik	0.00000	0.00000

Wykres kondensacji międzywarstwowej

Wykres zakumulowanej ilości wilgoci

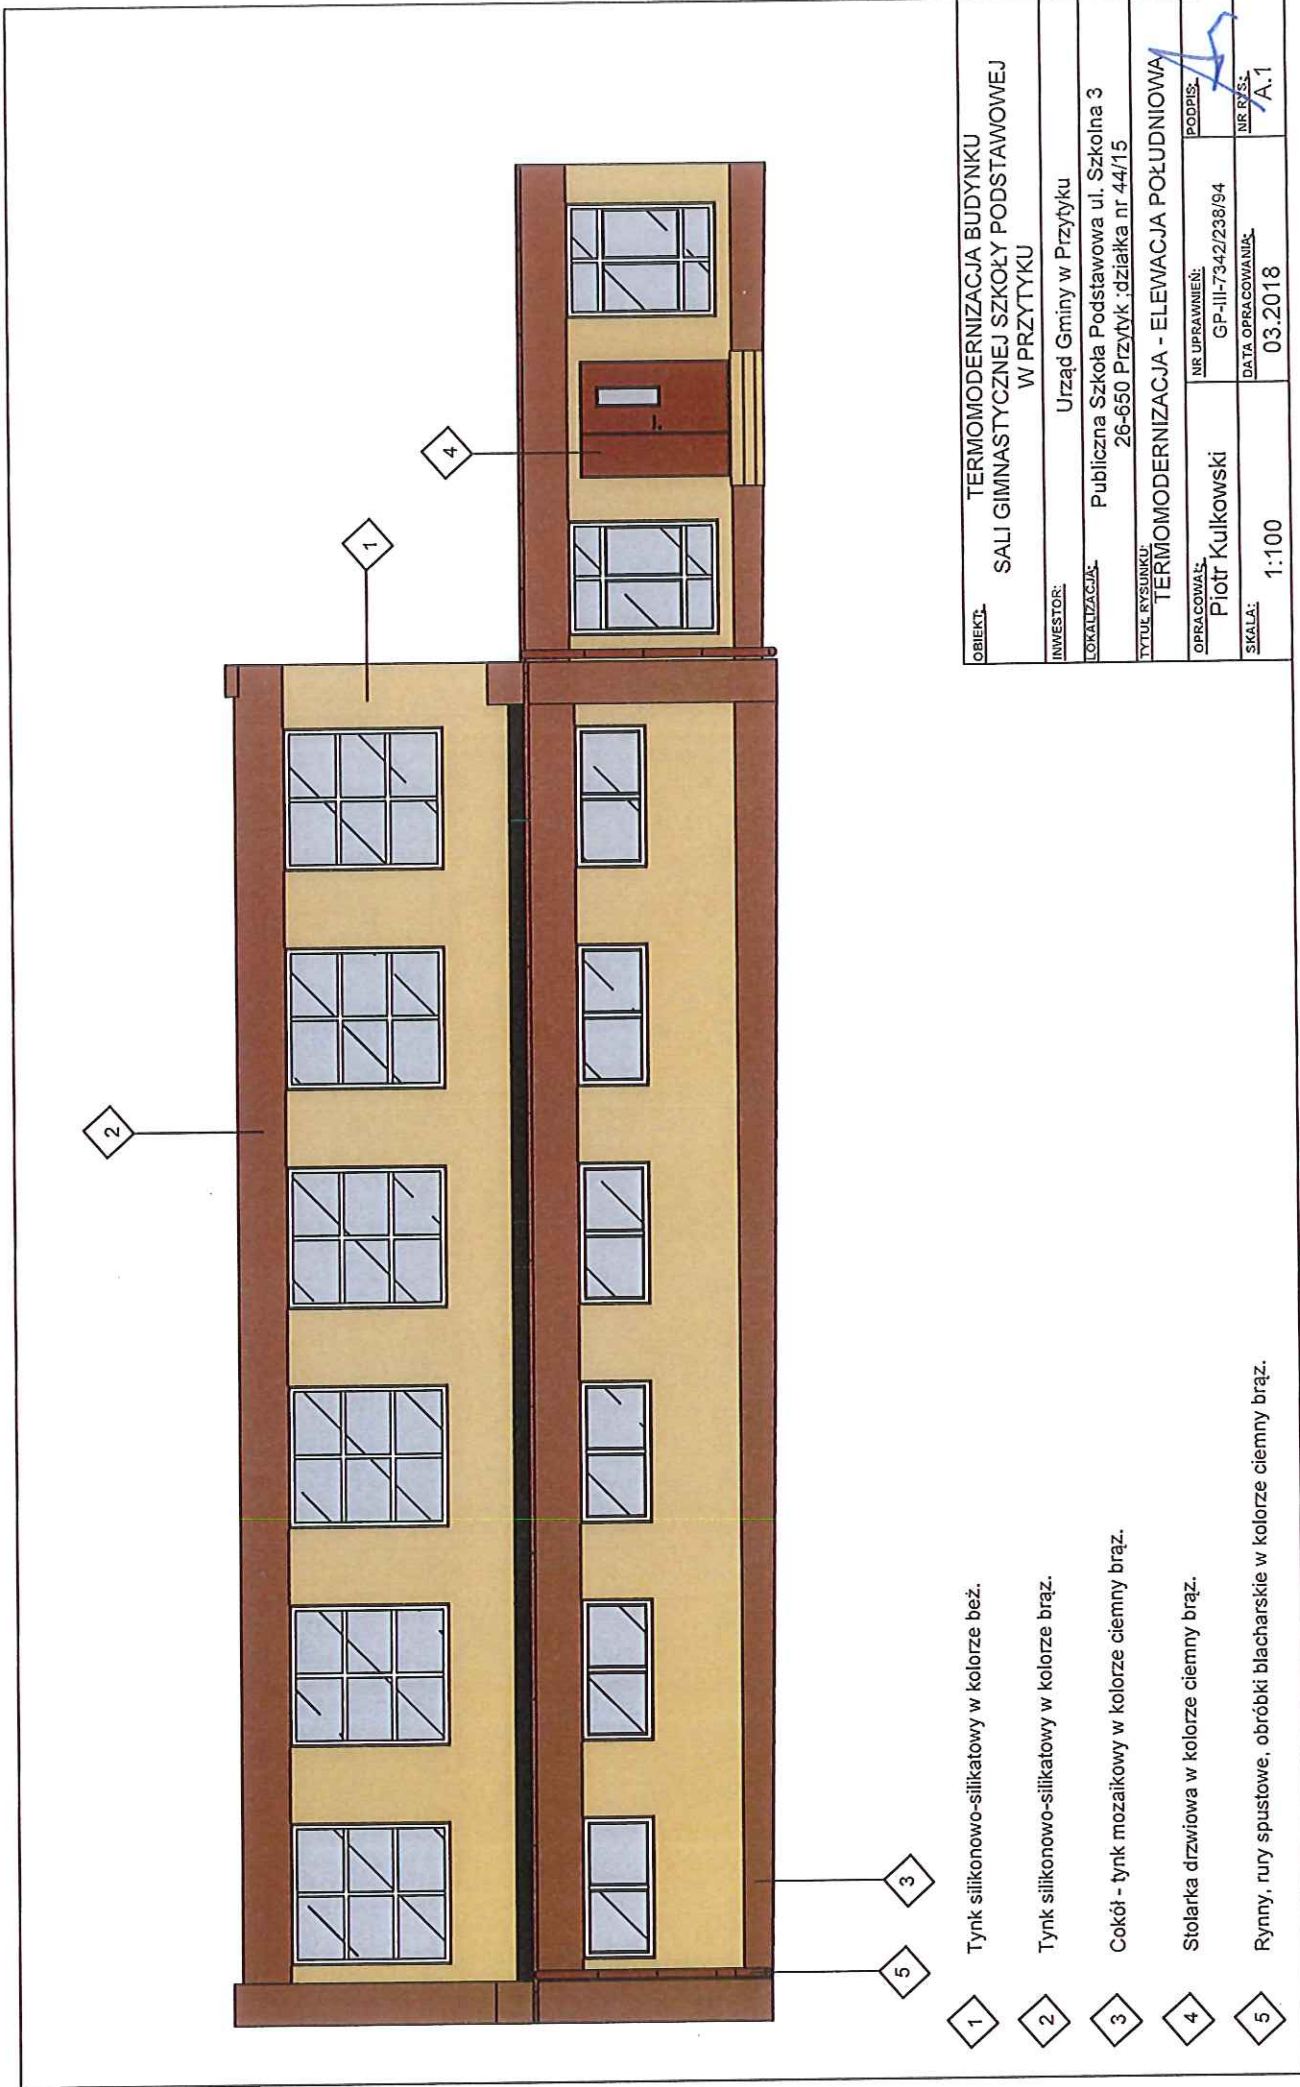
Tynk silikonowo-silikatowy w kolorze beż.

Tynk silikonowo-silikatowy w kolorze brąz.

Cokół - tynk mozaikowy w kolorze ciemny brąz.

Stolarka drzwiowa w kolorze ciemny brąz.

Rynny, rury spustowe, obróbki blacharskie w kolorze ciemny brąz.

Ocieplenie ścian metodą „lekką – mokrą” w systemie BSO styropianem grubości 15 cm o współczynniku przewodzenia ciepła $\lambda = 0,038 \text{ W}/\text{m}^*\text{K}$ wykonanie wyprawy elewacyjnej z tynku silikonowo - silikatowego
